Recentna devastacija baroknog sakralnog inventara na području Hrvatskog zagorja

Na temelju komparacije fotografija iz arhiva dr. Doris Baričević koje je snimila prilikom obilaska terena i istraživačkog rada tijekom 60-ih i 70-ih god. 20. st. na području Hrvatskog zagorja i zatečenog stanja na istom području, snimljenog prilikom istraživanja vezanog uz izradu Umjetničke topografije Krapinsko-zagorske županije kojom se bavio Institut za povijest umjetnosti proteklih godina, vidljivo je da je veliki dio sakralnog inventara tijekom posljednja dva-tri desetljeća propao ili je u potpunosti devastiran.

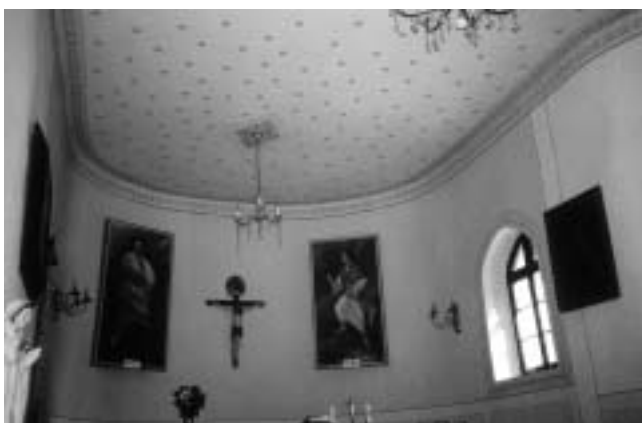
Da je starije oltare jednostavnije ukloniti i crkvu »modernizirati« svjedoči primjer kapele u Letovčanu Novodvorskom, iz koje je izbačen glavni oltar koji je sačuvao fragmente oltara iz 1748. god.¹³ (predelu i kupolasti baldahin na atici, fragmente ornamentike i dva malena anđela lučonoše). (sl. 27, 28)

27. Letovčan Novodvorski, Kapela sv. Filipa i Jakova, glavni oltar (foto: D. Baričević, 1966.).

28. Letovčan Novodvorski, Kapela sv. Filipa i Jakova, svetište bez oltara (foto: IPU, 2000.).
