Radovi Instituta za povijest umjetnosti 34
Journal of the Institute of Art History, Zagreb

Dragan Damjanović

Herman Bollé i obnova građevina zagrebačkog Stolnog kaptola nakon potresa 1880. godine

Izvorni znanstveni rad – *Original scientific paper*

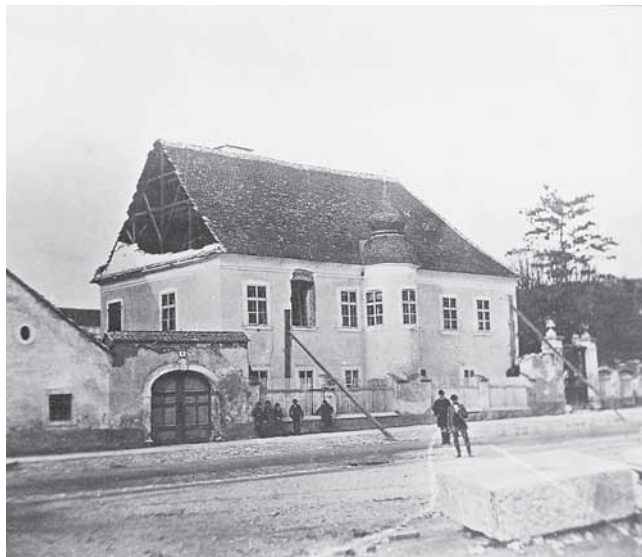
Barokna kurija Kaptol 6 prije potresa (Ministarstvo kulture, Uprava za zaštitu kulturne baštine)

Baroque residence no. 6 at Kaptol before the earthquake (Ministry of Culture, Directorate for Cultural Heritage Protection)

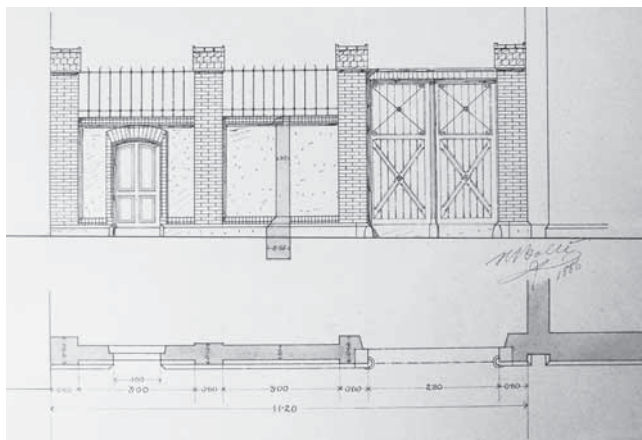
Herman Bollé, Projekt za ogradu i kolna vrata kurije Kaptol 23, 1886. Nije poznato je li realiziran, budući da danas kurija ima potpuno drugačiju ogradu. Slična je ograda realizirana između kurija Kaptol 5 i 6 (1882.; NAZ, SK, kut. br. CLXX, dosje br. 220-1886)

Herman Bollé, Plan for the fence and gate of residence no. 23, 1886. It is not known whether it was ever realized, since today the residence has an entirely different type of fence. A similar fence was built between the residences no. 5 and 6 at Kaptol (1882; NAZ, SK, box no. CLXX, folder 220-1886)

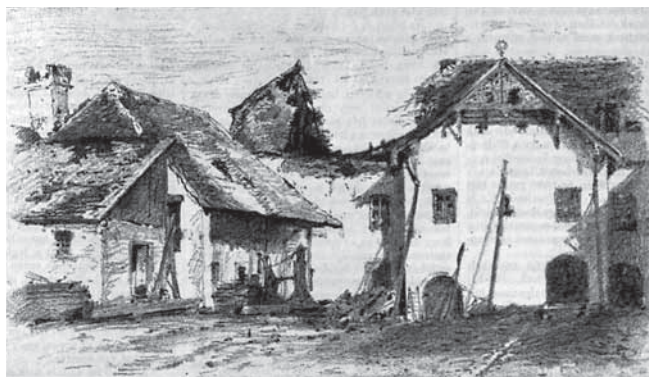
Kurija Kaptol 27 neposredno nakon potresa (Vasárnapi Ujság, Budimpešta, br. 47, 21. 11. 1880., 773)

Residence no. 27 immediately after the earthquake (Vasárnapi Ujság, Budapest, issue 47, 21 November 1880, 773)

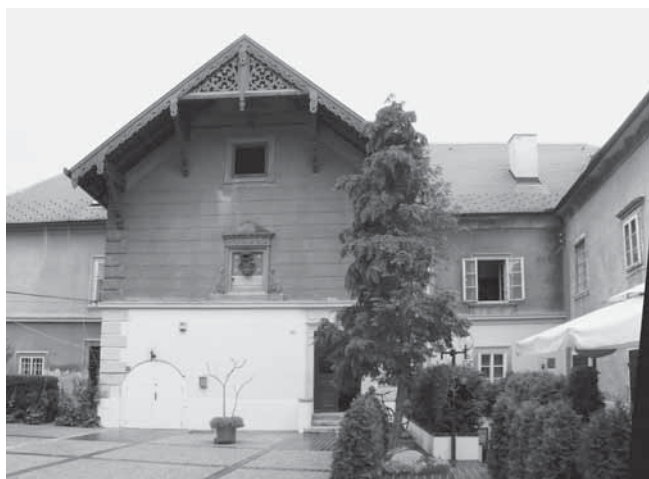
Kurija Kaptol 27, danas Nadbiskupijski arhiv, sadašnje stanje nakon restauracije izvedene po svoj prilici prema projektima Hermana Bolléa 1887. (foto: D. Damjanović, 30. 8. 2010.)

Residence no. 27, today's Archiepiscopal Archive; the image shows the present situation, after the restoration that most probably took place according to Herman Bollé's plans, 1887

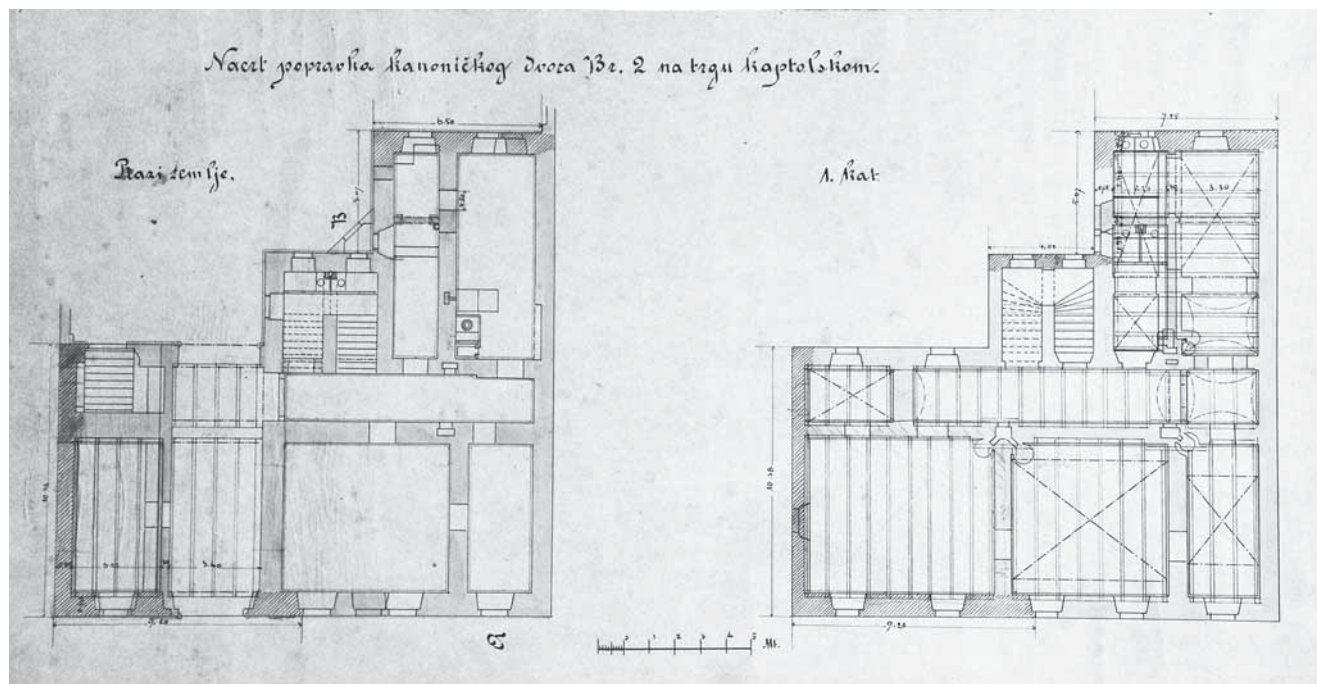
H. Bollé, Tlocrt kurije Kaptol 2 s naznakama koji se zidovi mijenjaju, odnosno iznova grade, 1881. (NAZ, Zbirka građevnih nacrti, sign. III-15)

H. Bollé, Ground plan of the residence no. 2 with indications as to which walls are to be modified or newly built, 1881 (NAZ, Collection of Architectural Plans, call no. III-15)

Mihajlo Weilgoni za cijenu od 6.047 forinti.⁸³ Iako je Bollé dijelom zamijenio, sudeći prema tlocrtu nastalom u vrijeme popravaka, i dio glavnog pročelja, njegovo današnje stanje govori kako nije ulazio u veliku arhitektonsku transformaciju građevine, nesumnjivo zbog nedostatka sredstava. Slično će postupiti pri intervencijama i na većini ostalih kurija – popravljao im je zidove, krovništa, dimnjake, svodove, stropove, stubišta i peći, no nije ih stilski bitno transformirao.

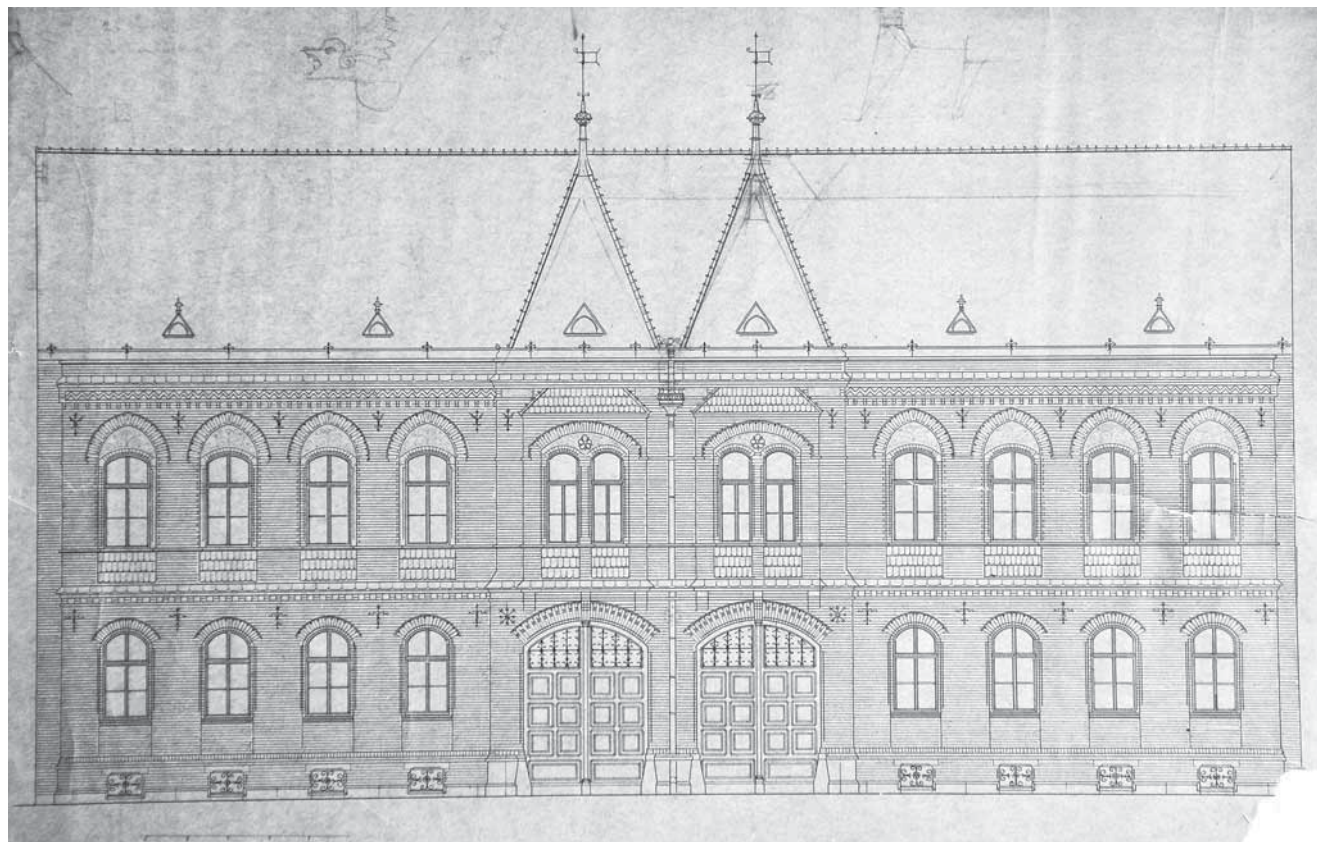
H. Bollé, Projekt za glavno pročelje prebendarskih kurija svetoga Jurja i svetih Gervazija i Protazija u Novoj Vesi 5, 1880. (NAZ, Zbirka građevnih nacrti, sign. III-16)

H. Bollé, Plan for the front façade of the Prebendars' residences of St George and Sts Gervasius and Protasius at Nova Ves no. 5, 1880 (NAZ, Collection of Architectural Plans, call no. III-16)

Kako je spomenuto, prve kurije koje je Bollé dovršio nisu se nalazile u današnjoj ulici Kaptol, nego u Novoj vesi – dva spojena prebendarska neogotička jednokatna dvora predstavljala su prve manifestacije stila koji su on i Kršnjavi promovirali u Zagrebu. Izduženost njihovih pročelja dosta je smetala Kršnjavome, koji je smatrao kako bi bilo bolje da su se gradile dvije odvojene kurije, no u cijelosti Bolléovo oblikovno rješenje smatrao je vrlo uspješnim.⁹⁸ Na glavnom pročelju prebendarskih kurija doista se susreću brojni zanimljivi motivi, rijetki do toga vremena u zagrebačkoj arhitekturi, a koje će arhitekt kasnije ponoviti na kaptolskim kurijama.⁹⁹

Do danas su tako ostali sačuvani glazirani crjepovi raznih boja na vijencu između prizemlja i prvoga kata te ispod prozora prvoga kata u središnjem dijelu pročelja i *sgraffito* ukrasi iznad prozora prvoga kata, s datacijom zgrada u 1881., koje je u to vrijeme u svojoj arhitekturi primjenjivao Kuno Waidmann, inače čest Bolléov suradnik u prvoj polovici 80-ih godina 19. stoljeća,¹⁰⁰ a koji je, sudeći prema pečatu na tlocrtu, imao određenu ulogu i u projektiranju i/ili izvedbi ovih građevina. Projekti za glavno pročelje, nastali vjerojatno kada i datirani tlocrti zgrade, u srpnju 1880., pokazuju kako je prvotno iznad središnjeg, istaknutog dijela spojenih

kurija, gdje se nalaze kolni ulazi, Bollé namjeravao podići dva krova u obliku visokih piramida, no kasnije je odustao od toga rješenja u korist neke vrste mansarde, čime su vizualno građevine bolje povezane u jedinstvenu cjelinu.

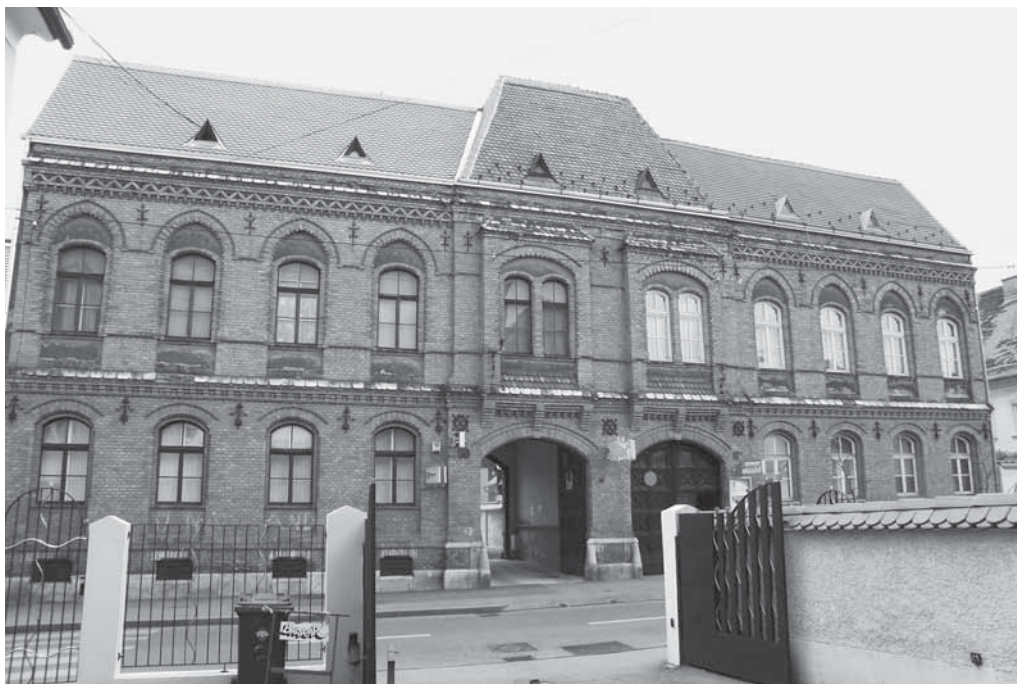
Prebendarske kurije u Novoj vesi 5, podignute 1880.–1881., današnje stanje (foto: D. Damjanović, 30. 3. 2010.)

Prebendars' residences at Nova Ves no. 5, constructed in 1880/1881, present situation

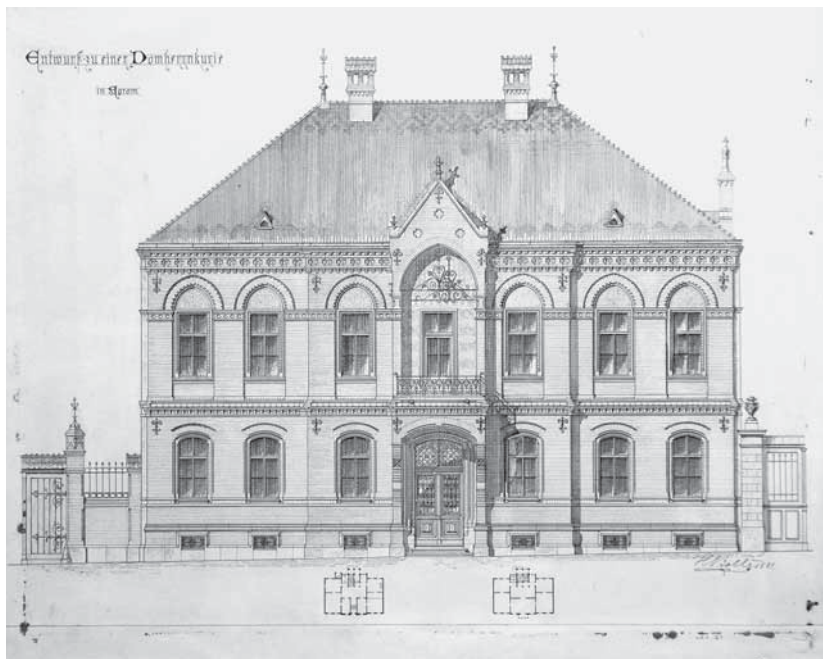
H. Bollé, Projekt za glavno pročelje i tlocrti prizemlja i prvoga kata (u dnu) kurije Kaptol 6, 1881. (NAZ, Zbirka građevnih nacрта, sign. III-15)

H. Bollé, Plan for the front façade and the ground plans for the ground floor and the first floor (at the bottom) of the residence at Kaptol no. 6, 1881 (NAZ, Collection of Architectural Plans, call no. III-15)

Kanonička kurija Kaptol 6 i u kompoziciji i u detaljima nesumnjivo je najuspjeliji Bolléov rad za Stolni kaptol.¹⁰¹ Rizalitno istaknutog središnjeg dijela pročelja okrunjenoga trokutastim zabatom, ogradom na balkonu prvoga kata i suzdržanom dekoracijom pročelja izvedenom isključivo od opeke, među najuspjelijim je Bolléovim realizacijama uopće. Bollé i na njoj ponavlja pojedine motive s prebendarskih kurija – glazirani crijevi na vijencu između prizemlja i kata, *sgraffito* ukrase iznad prozora na katu, vidljive željezne spone, itd. Arhitektonska kompozicija je, međutim, skladnija, budući da je građevina kompaktnija, sa sedam prozorskih osi i dosta visokim jedinstvenim krovom kojim se efektno naglašava gotička težnja za vertikalnošću.

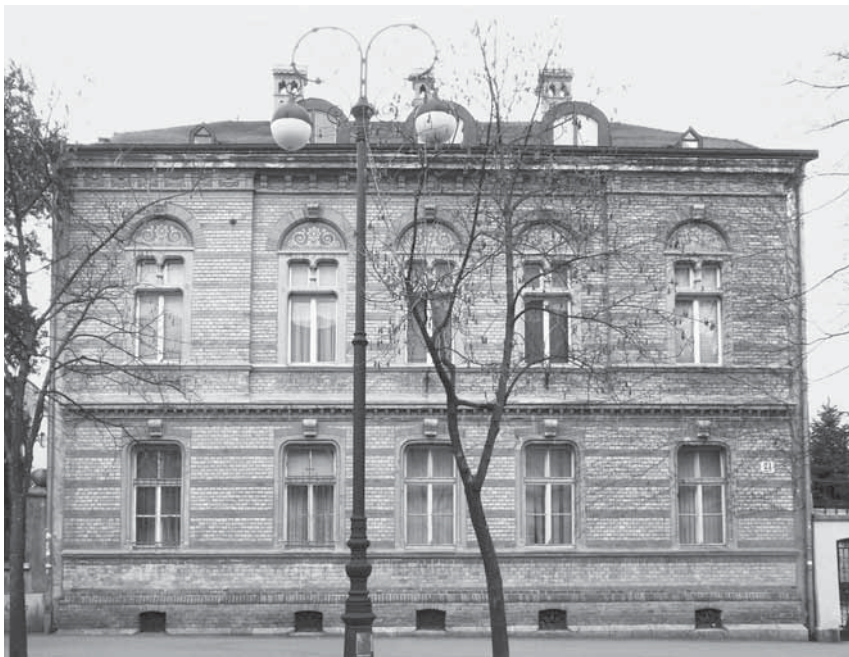
H. Bollé, Kanonička kurija Kaptol 21, podignuta 1885., današnje stanje (foto: D. Damjanović, 30. 3. 2010.)

H. Bollé, Canon's residence at Kaptol no. 21, constructed in 1885, present situation

Ne samo u odabiru stila već i u općenitom tretmanu pročelja kurija Kaptol 21 razlikuje se od prijašnjih kurija. Pročelje je prekriveno s dva tipa opeke – žućkastom (podsjeća na onu s pročelja Akademije, proizvedenu u Svetoj Klari)¹⁰⁵ i crvenom, čime je stvoren dodatni koloristički naglasak. Bollé, nadalje, na njoj koristi u daleko većoj mjeri kamen, ponajprije za ključne kamenove, a čini se bar dijelom i za okvire prozora,¹⁰⁶ i ne ostavlja vidljivim željezne spone. Pročelje je tretirano mnogo plošnije – nema istaknuća u središnjem dijelu, a i ornamenti su mnogo plići. Od motiva koje susrećemo na

ranijim kurijama primjećuju se tek *sgraffito* ukrasi iznad prozora prvoga kata. Kurija Kaptol 21 ima, međutim, neke druge zanimljive detalje, poput drvenoga trijema ispred glavnog dvorišnog ulaza, oblikovanoga u stilu koji je Bollé derivirao iz hrvatskog tradicijskog graditeljstva. Nadalje, kolni ulaz u dvorište arhitekt je riješio s efektinim masivnim stupovima izvedenima od fasadne opeke.

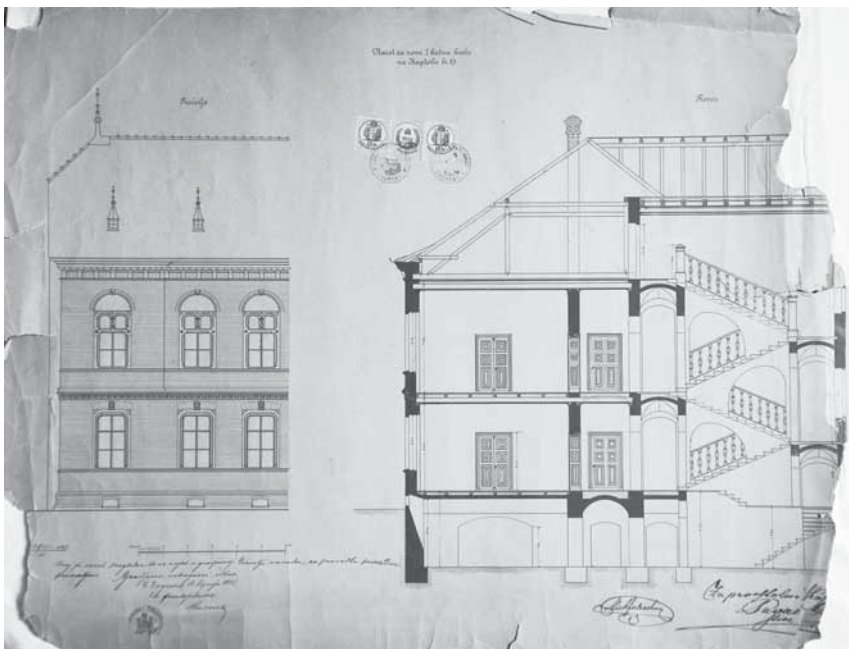
H. Bollé, Projekt za glavno pročelje i presjek kurije Kaptol 21, 1885. (NAZ, Zbirka građevnih nacrti, sign. III-15)

H. Bollé, Plan for the front façade and the cross section of the residence at Kaptol no. 21, 1885 (NAZ, Collection of Architectural Plans, call no. III-15)

Kurija Kaptol 21,¹⁰² iako se pretpostavljalo da je njezin autor izvođač gradnje Michael Faleschini, koji se potpisao na sačuvanim projektima,¹⁰³ bez ikakve je sumnje Bolléovo djelo.¹⁰⁴ Dosta je kasnije i projektirana i podignuta (1885.), pa arhitekt ovoga puta poseže za nešto drukčijim stilskim rješenjem – mješavicom elemenata romanike, gotike i drugih stilova, koja je vjerojatno predstavljala specifičnu, Bolléovu viziju romanike, nadahnutu u većoj mjeri ostvarenjima

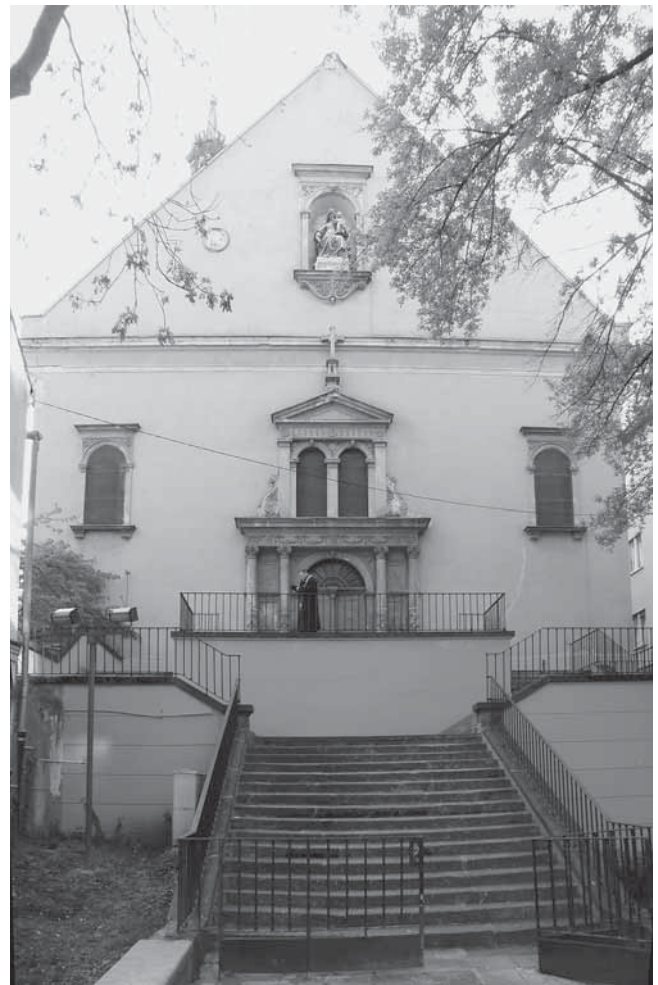
H. Bollé, Glavno pročelje župne crkve svete Marije na Dolcu, preoblikovano 1886., današnje stanje (foto: D. Damjanović, 20. 4. 2010.)

H. Bollé, *Front façade of the parish church of St Mary at Dolac, restyled in 1886, present situation*

procijenjeni su na znatnih 5.251 forintu.¹¹⁶ Postavljeni su novi okviri prozora, niša sa skulpturom Bogorodice s Kristom u vrhu zabata,¹¹⁷ sa strane koje su aplicirane dvije kamene rozete; portal je mnogo bogatije raščlanjen, a dograđena je i nova sakristija.¹¹⁸ Preoblikovanje pročelja pokazatelj je odnosa Bolléa, autora projekta obnove (a može se reći i visokog historicizma općenito), prema baroknim građevinama. Njegova jednostavnost nije odgovarala historicističkom *horror vacuii*, pa je arhitekt aplicirao mnogo bogatiju raščlambu. Poštovao je pri tome činjenicu da se ne radi o srednjovjekovnom pročelju (kao na primjer i u slučaju obnove pročelja remetske crkve), pa je dodane elemente izveo u stilu koji je vremenski blizak baroku, a u to mu je vrijeme već priznavana estetska vrijednost – sjevernjačkoj (neo)renesansi.

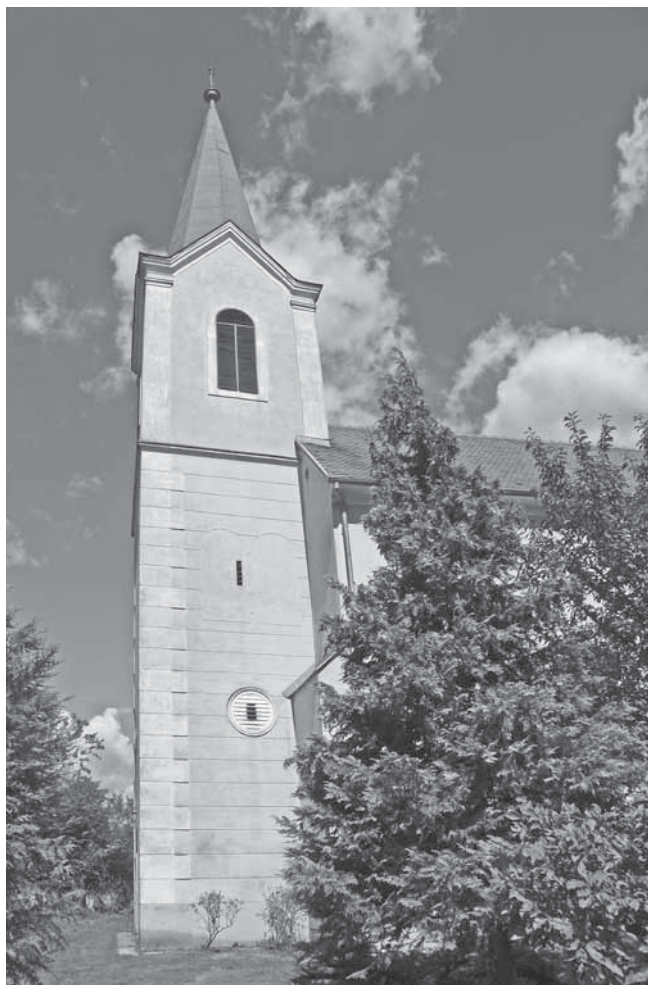
Zvonik crkve u Šćitarjevu, restauriran prema projektima Hermana Bolléa 1883.–1884. (foto: D. Damjanović, 29. 8. 2010.)

Church belfry at Šćitarjevo, restored according to the plans of Herman Bollé, 1883/1884

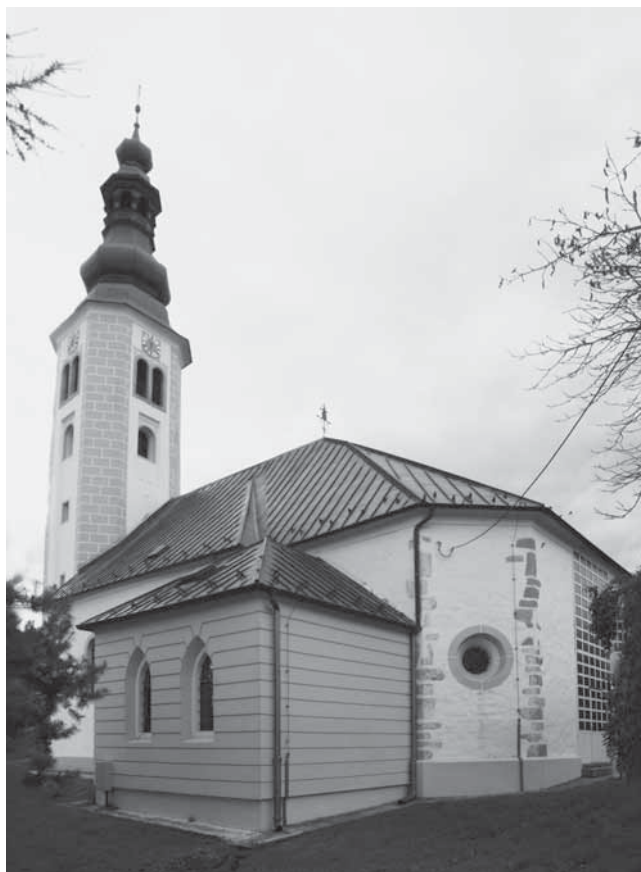
Bočno pročelje i začelje župne crkve u Markuševcu s pogledom na sakristiju, podignutu prema Bolléovim projektima 1883. (foto: D. Damjanović, 29. 8. 2010.)

Side façade and the rear of the parish church at Markuševac, with a view to the sacristy, constructed in 1883 according to Bollé's plans

moglo reći i za restauraciju crkve svetog Šimuna u Markuševcu ispod Medvednice, na koju je od svih do sada spomenutih građevina u zagrebačkoj okolici Stolni kaptol najviše potrošio – 2.825 forinti.¹³² Obnova je izvedena tijekom 1883. godine. Bollé je građevinski sanirao zidove, promijenio pod,¹³³ popravio glavni oltar i drugu opremu koja je stradala u potresu, vrata, žljebove i slično.¹³⁴ Čini se kako je proširio prostor crkve dodavši joj na sjevernoj strani jedan aneks, dok je s juga, uz svetište, dozidao prizemnu neogotičku sakristiju pročelja raščlanjenih ponovno tipičnim Bolléovim motivom – fugama na zidu.¹³⁵ Barokizirana srednjovjekovna crkva, za koju se već u to vrijeme znalo da je gotička građevina,¹³⁶ zasigurno bi bila mnogo radikalnije restaurirana da je bilo dovoljno sredstava na raspolaganju.

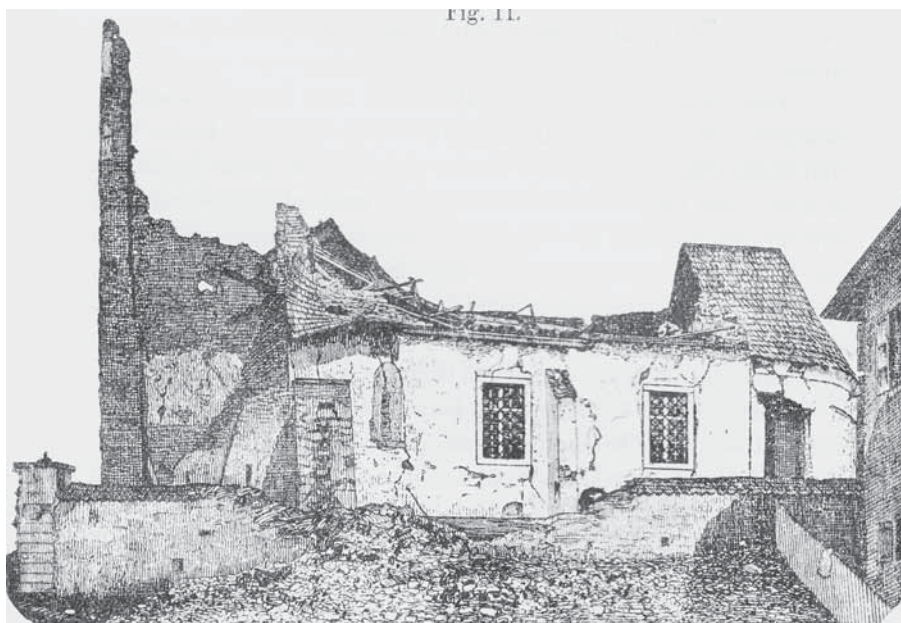
Stara župna crkva u Granešini nakon potresa 1880., grafika izvedena prema fotografiji Ivana Standla (Waehner, bilj. 1., 54)

Old parish church at Granešina after the earthquake of 1880; according to the photograph by Ivan Standl

Dok je resnička crkva bila samo djelomično nadograđena, u Granešini je Bollé morao pristupiti podizanju posve nove građevine, na mjestu stare, koja je u potresu bila gotovo u potpunosti srušena i čija je fotografija, koju je izradio poznati zagrebački fotograf Ivan Standl, postala najčešćim

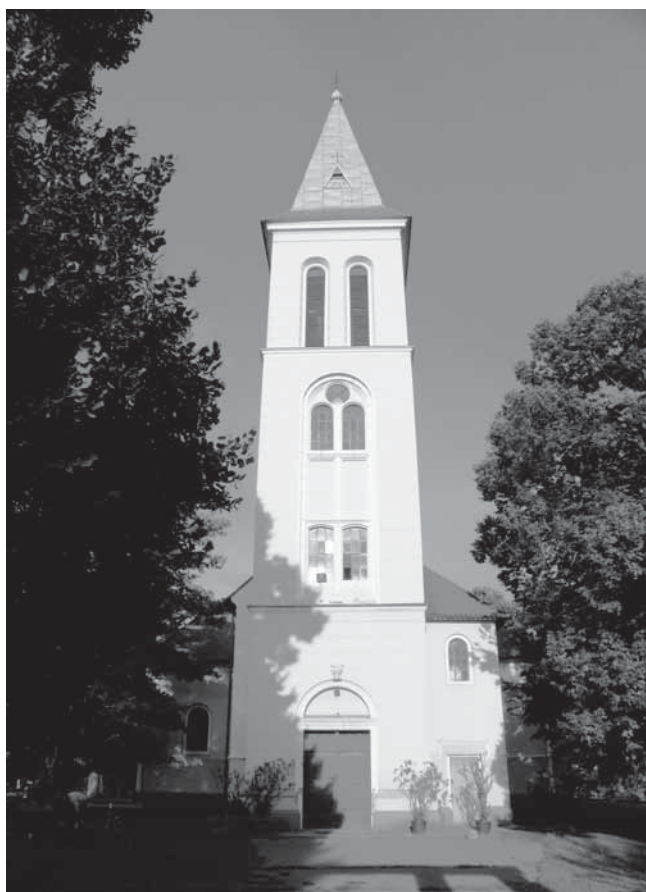
Glavno pročelje župne crkve u Resniku (foto: D. Damjanović, 30. 8. 2010.)

Front façade of the parish church at Resnik

Župnoj crkvi u Resniku, mjestu smještenom jugoistočno od Zagreba, nadograđen je tako tek 1888. u potresu srušen zvonik.¹³⁹ Vitki neoromanički zvonik s predvorjem i sakristijom dograđen je uz stariji, vjerojatno barokni brod crkve. Usporedba s neoromaničkom, nešto starijom kurijom Kaptol 21 svjedoči o tipu koncesija koje je Bollé morao praviti jer sredstava za pročelja od fasadne opeke nije bilo. Zvonik, kao i ostala pročelja crkve žbukana su i raščlanjena jednostavnim fugama, jedino je površina oko prozora nešto bogatije raščlanjena. Resnička crkva u Bolléovu opusu zauzima posebno mjesto jer se radi o rijetkoj baroknoj katoličkoj crkvi koju pri obnovi nije preoblikovao u neorenesansnom nego u neoromaničkom stilu.
